EJEMPLO DE REMEDIACIÓN SOBRE MERCURIO EN ÁREA MINERA / INDUSTRIAL: ESCOMBRERA DE LA MINA DE ALMADÉN

**TALLER SOBRE LA PROBLEMÁTICA DE GESTIÓN DEL MERCURIO EN LA
REGIÓN DE AMÉRICA LATINA Y CARIBE**

RESTAURACIÓN ESCOMBRERA CERCO DE SAN TEODORO

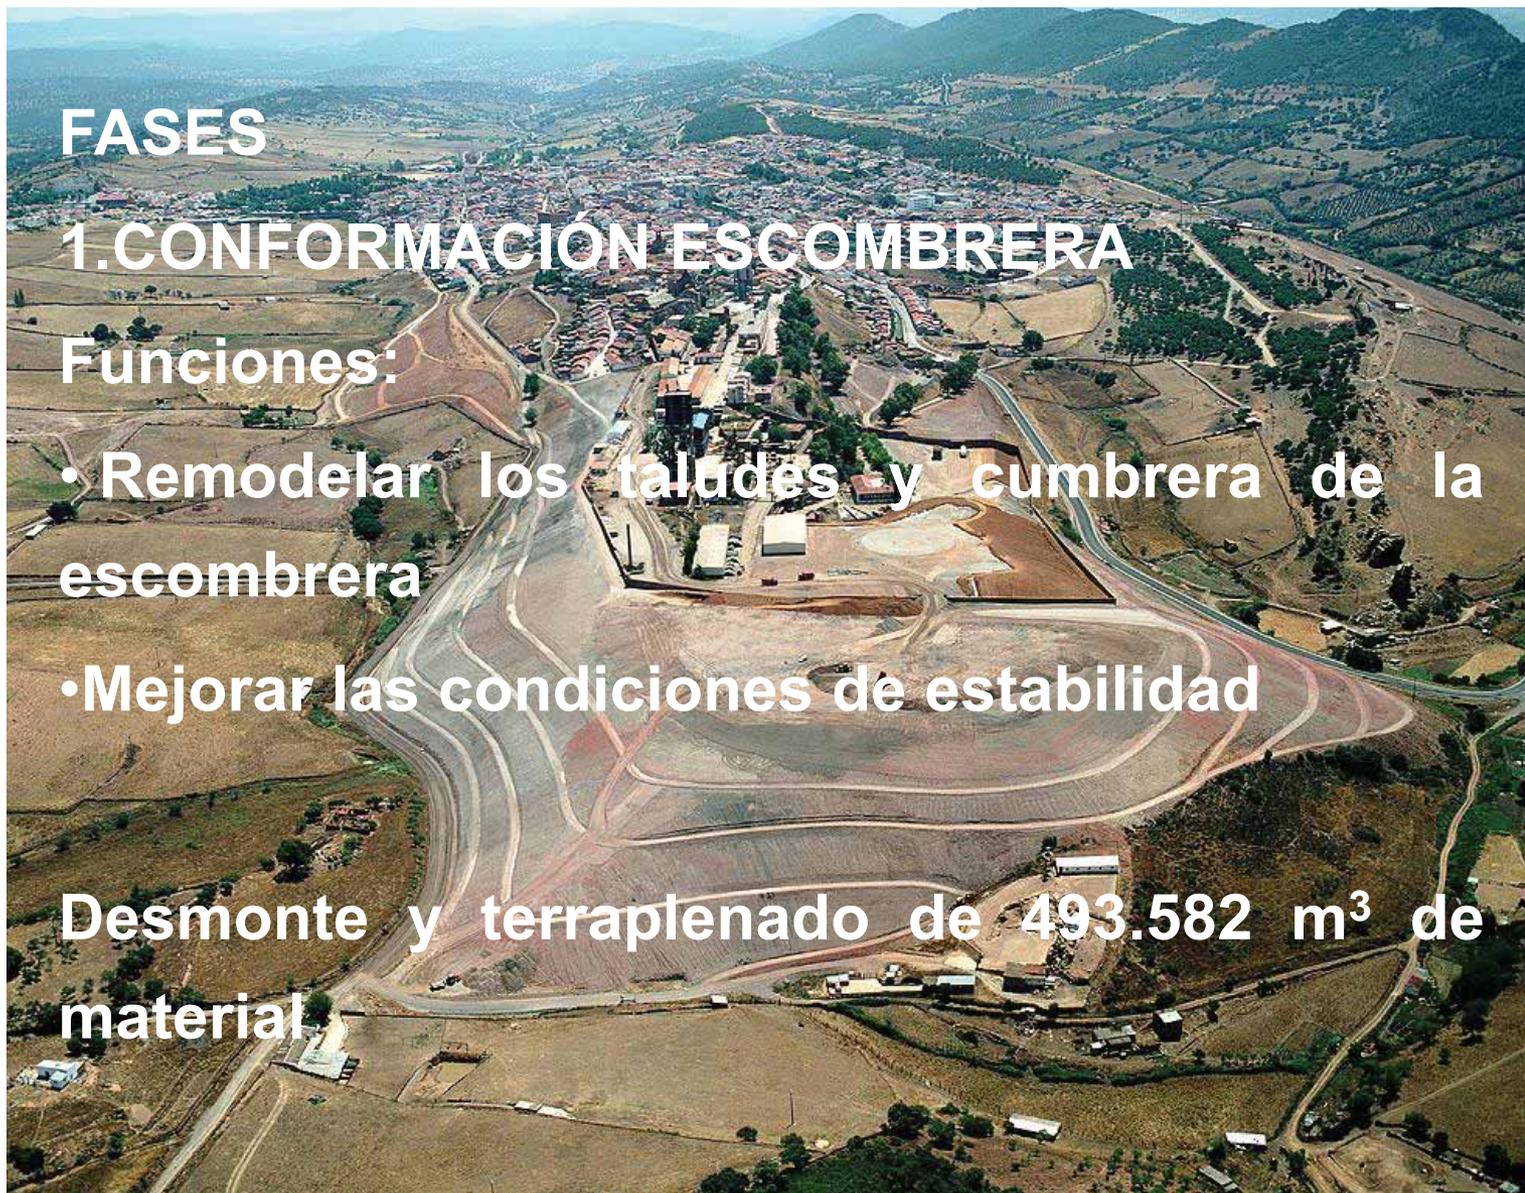
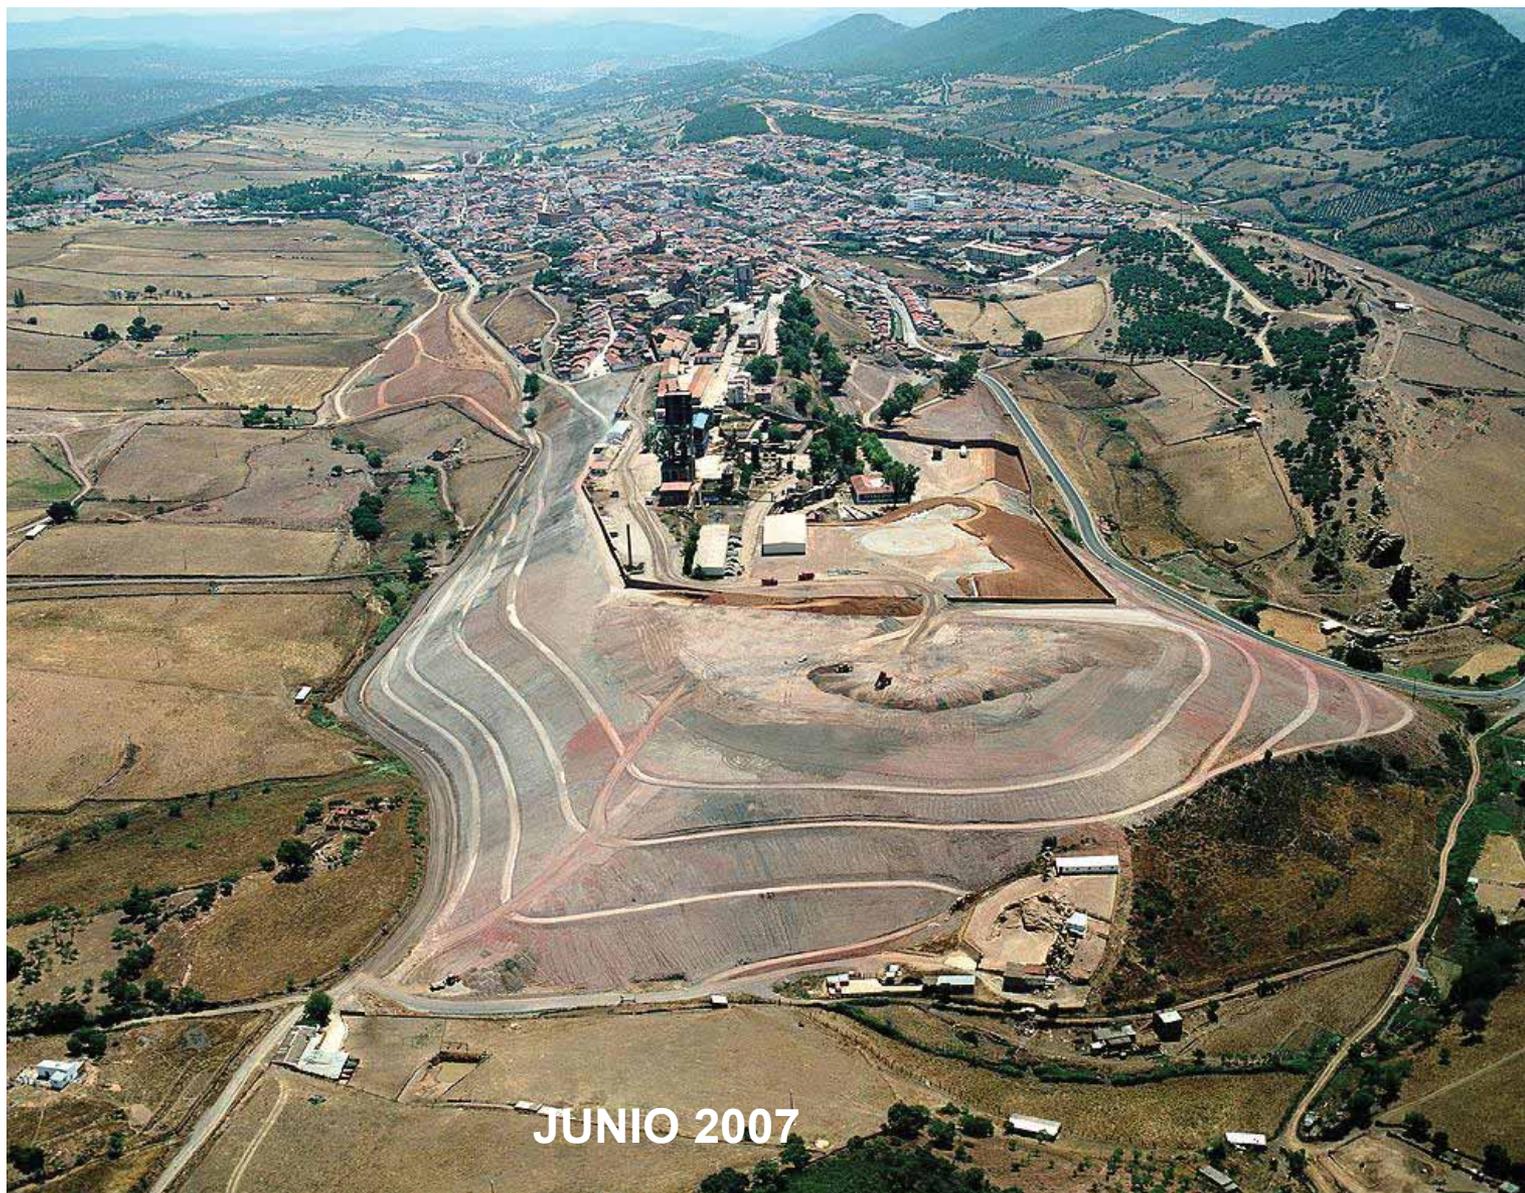
JUNIO 2007

- Remodelar los taludes y cumbre de la escombrera
- Mejorar las condiciones de estabilidad

Desmante y terraplenado de 493.582 m³ de material

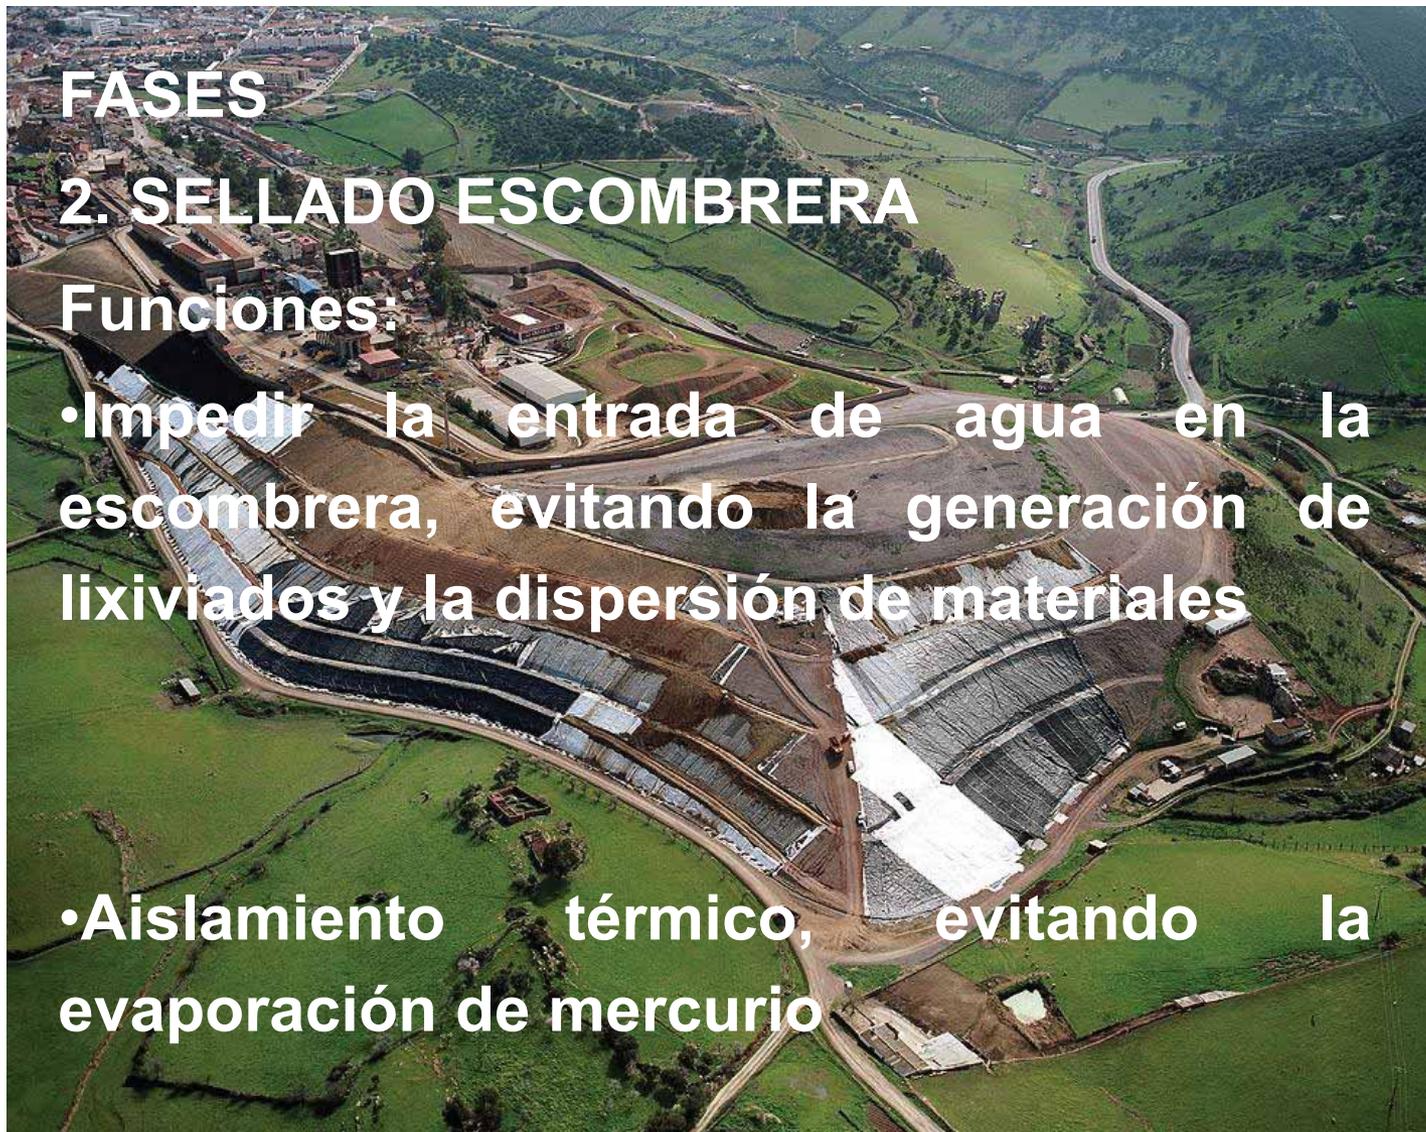
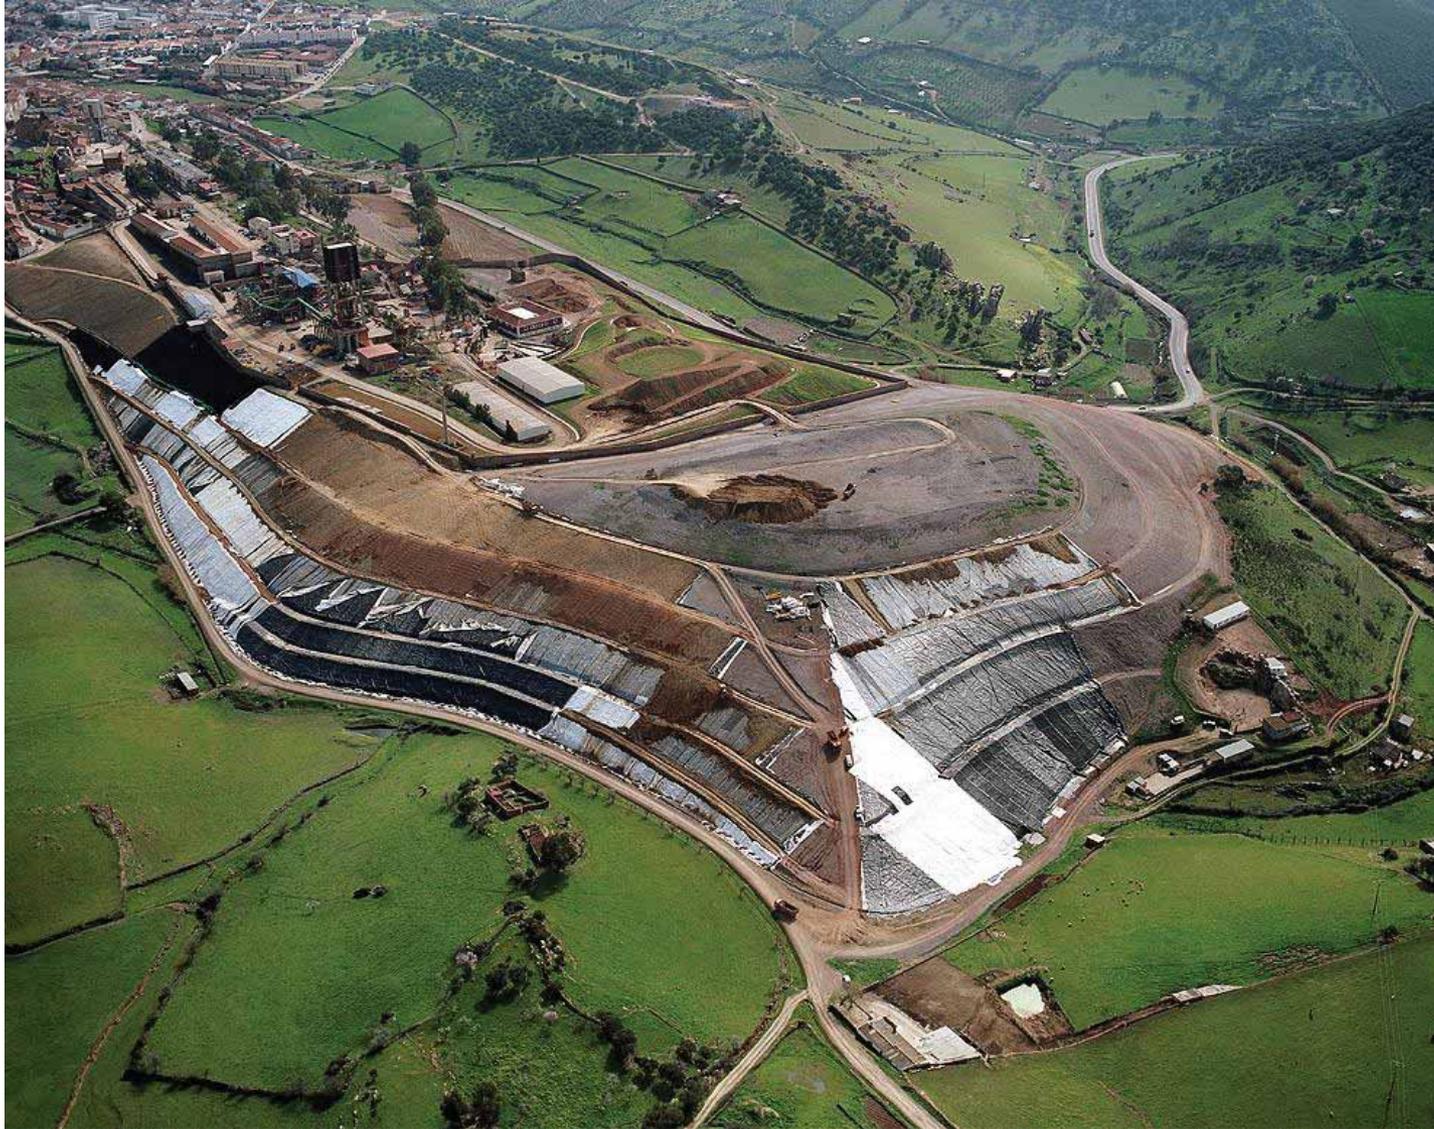
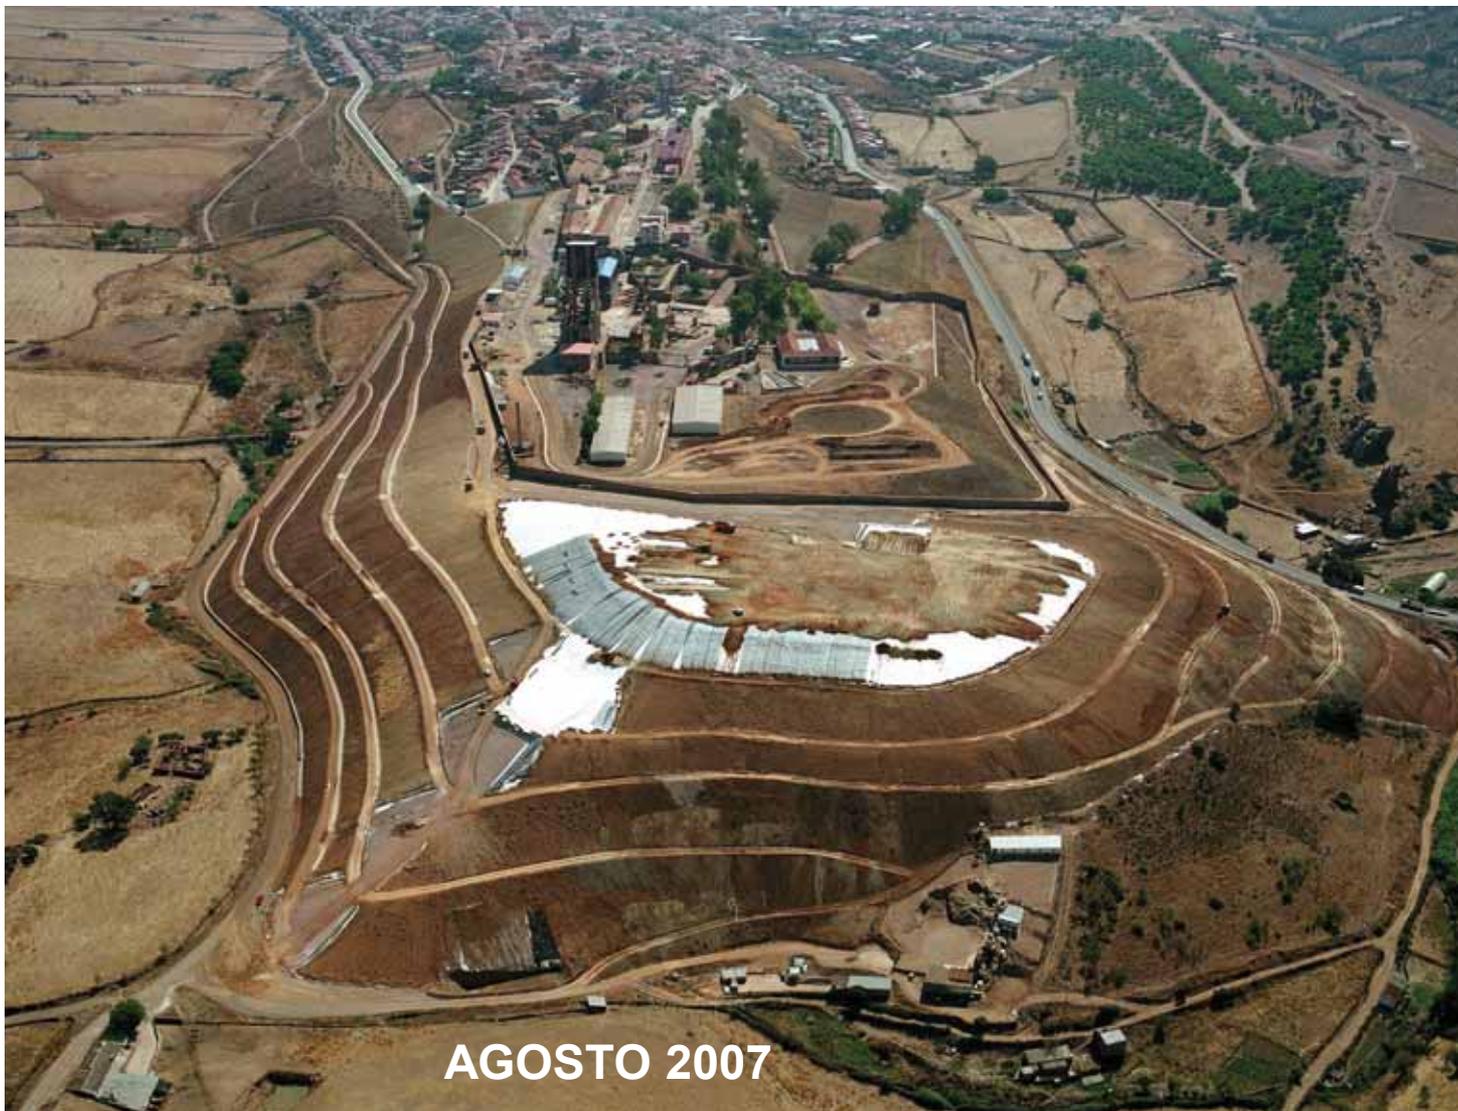
AGOSTO 2007

- Impedir la entrada de agua en la escombrera, evitando la generación de lixiviados y la dispersión de materiales
- Aislamiento térmico, evitando la evaporación de mercurio

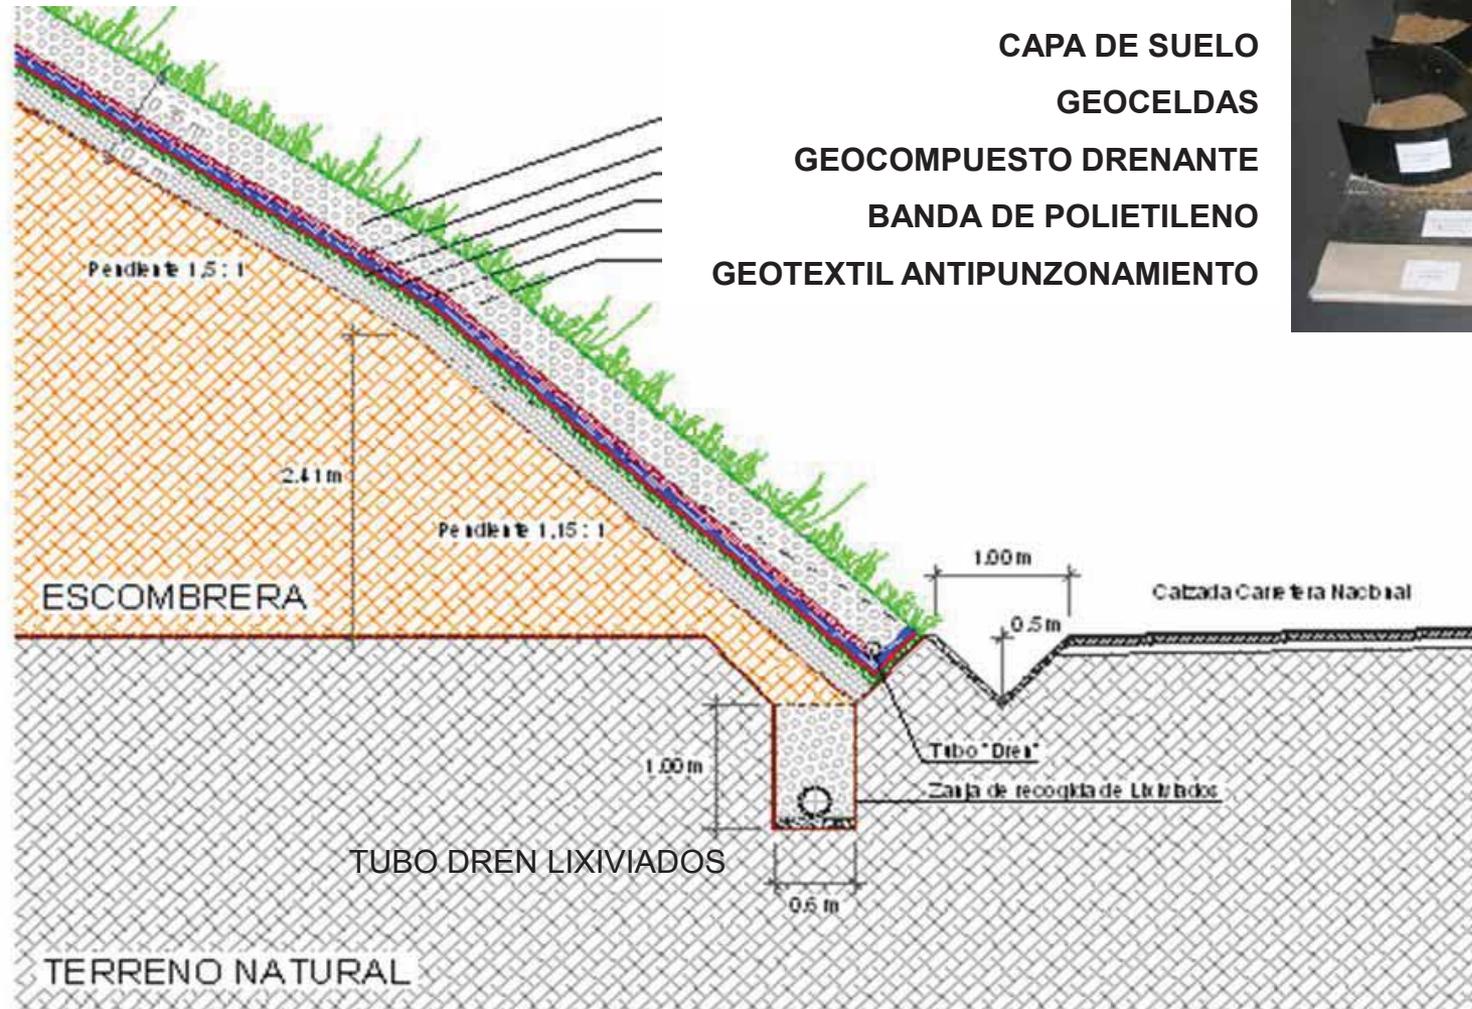
CAPA DE SUELO
GEOCELIDAS
GEOCOMPUESTO DRENANTE
BANDA DE POLIETILENO
GEOTEXTIL ANTIPUNZONAMIENTO

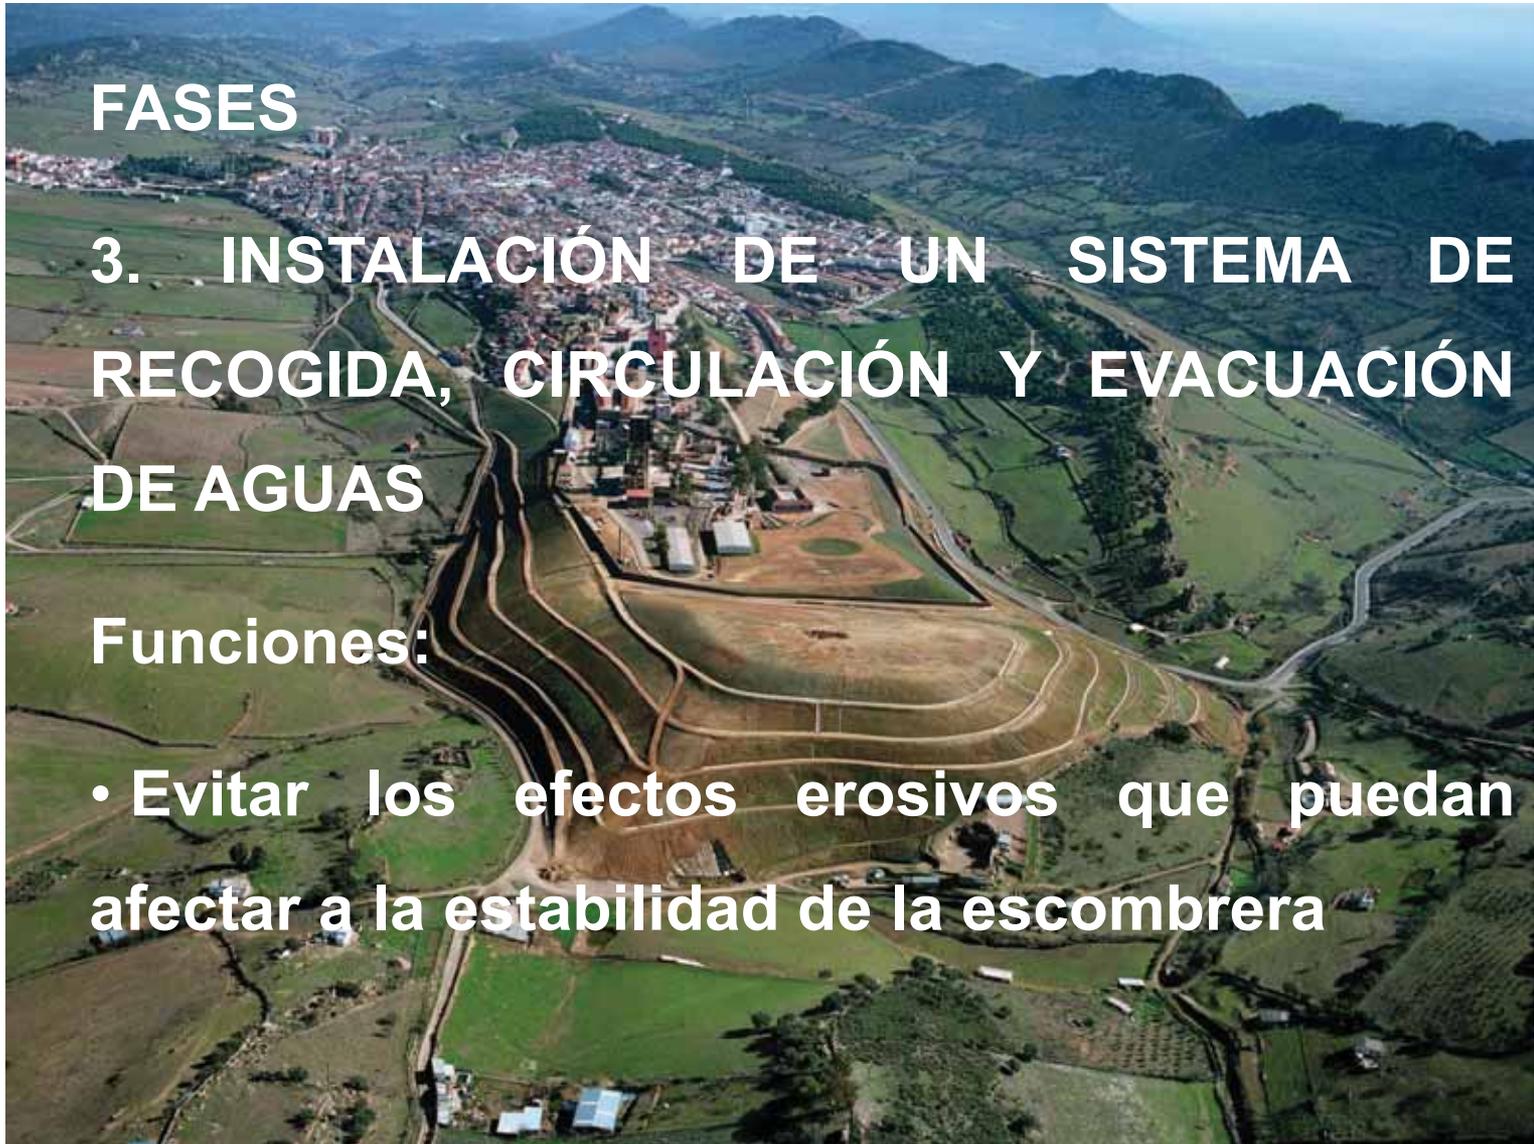
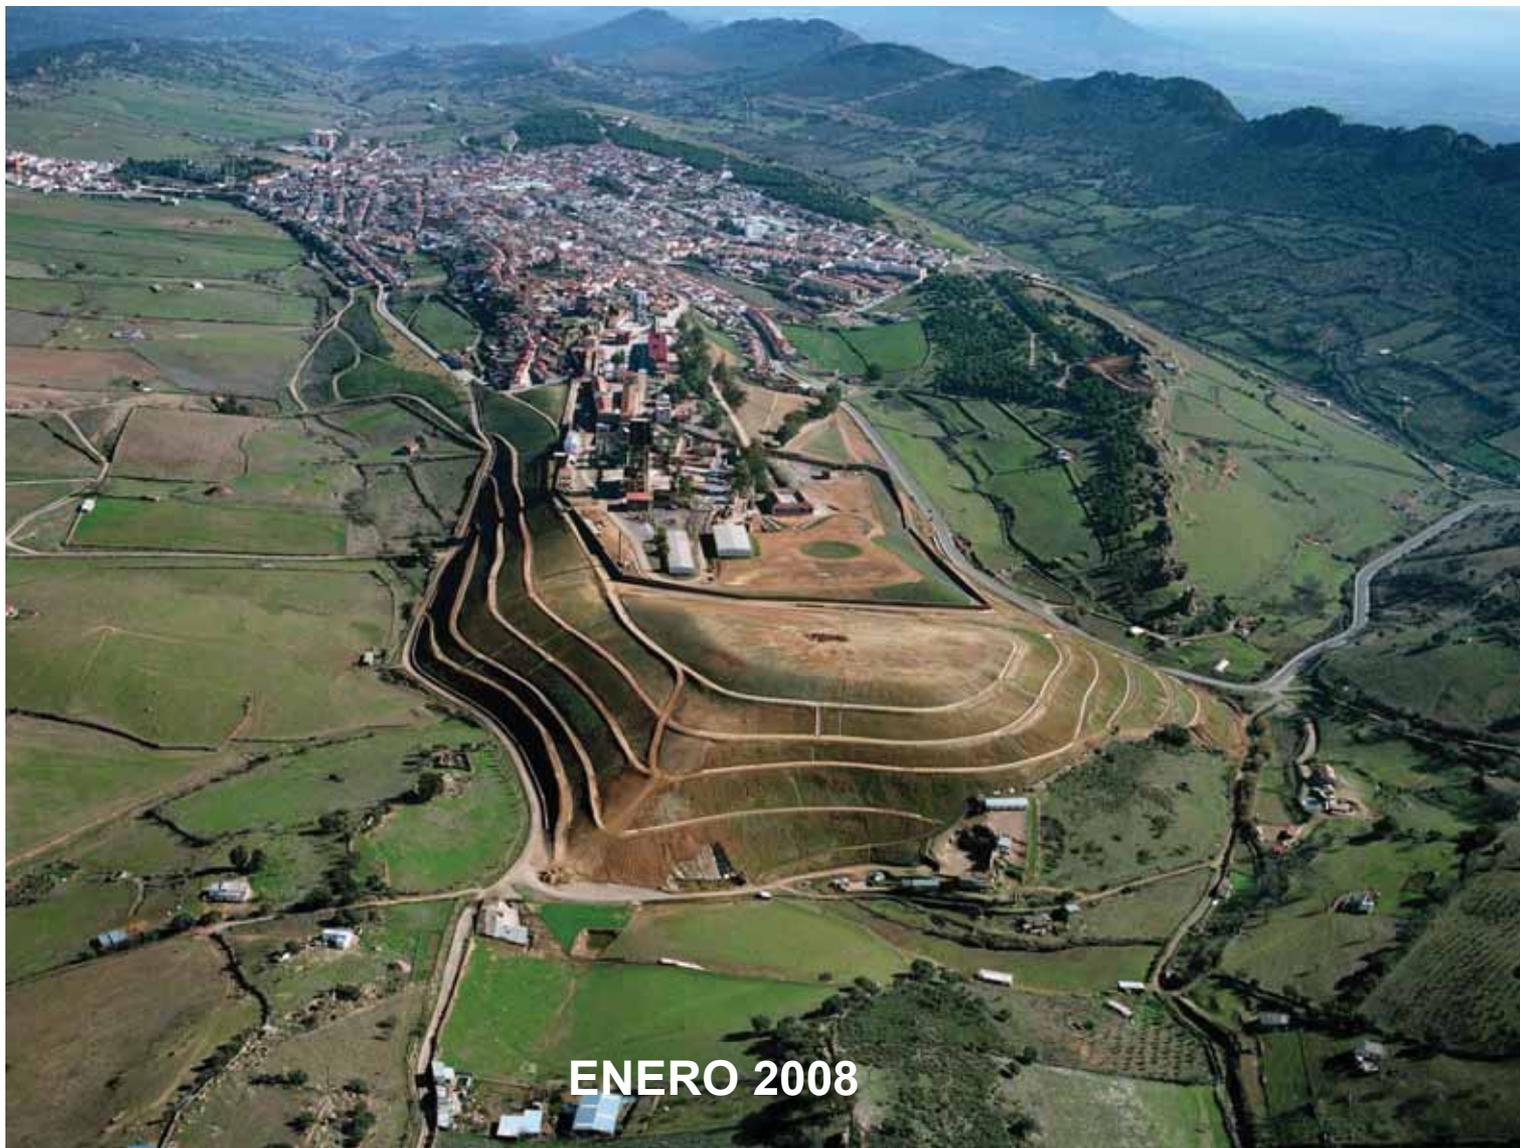
ENERO 2008

- Evitar los efectos erosivos que puedan afectar a la estabilidad de la escombrera

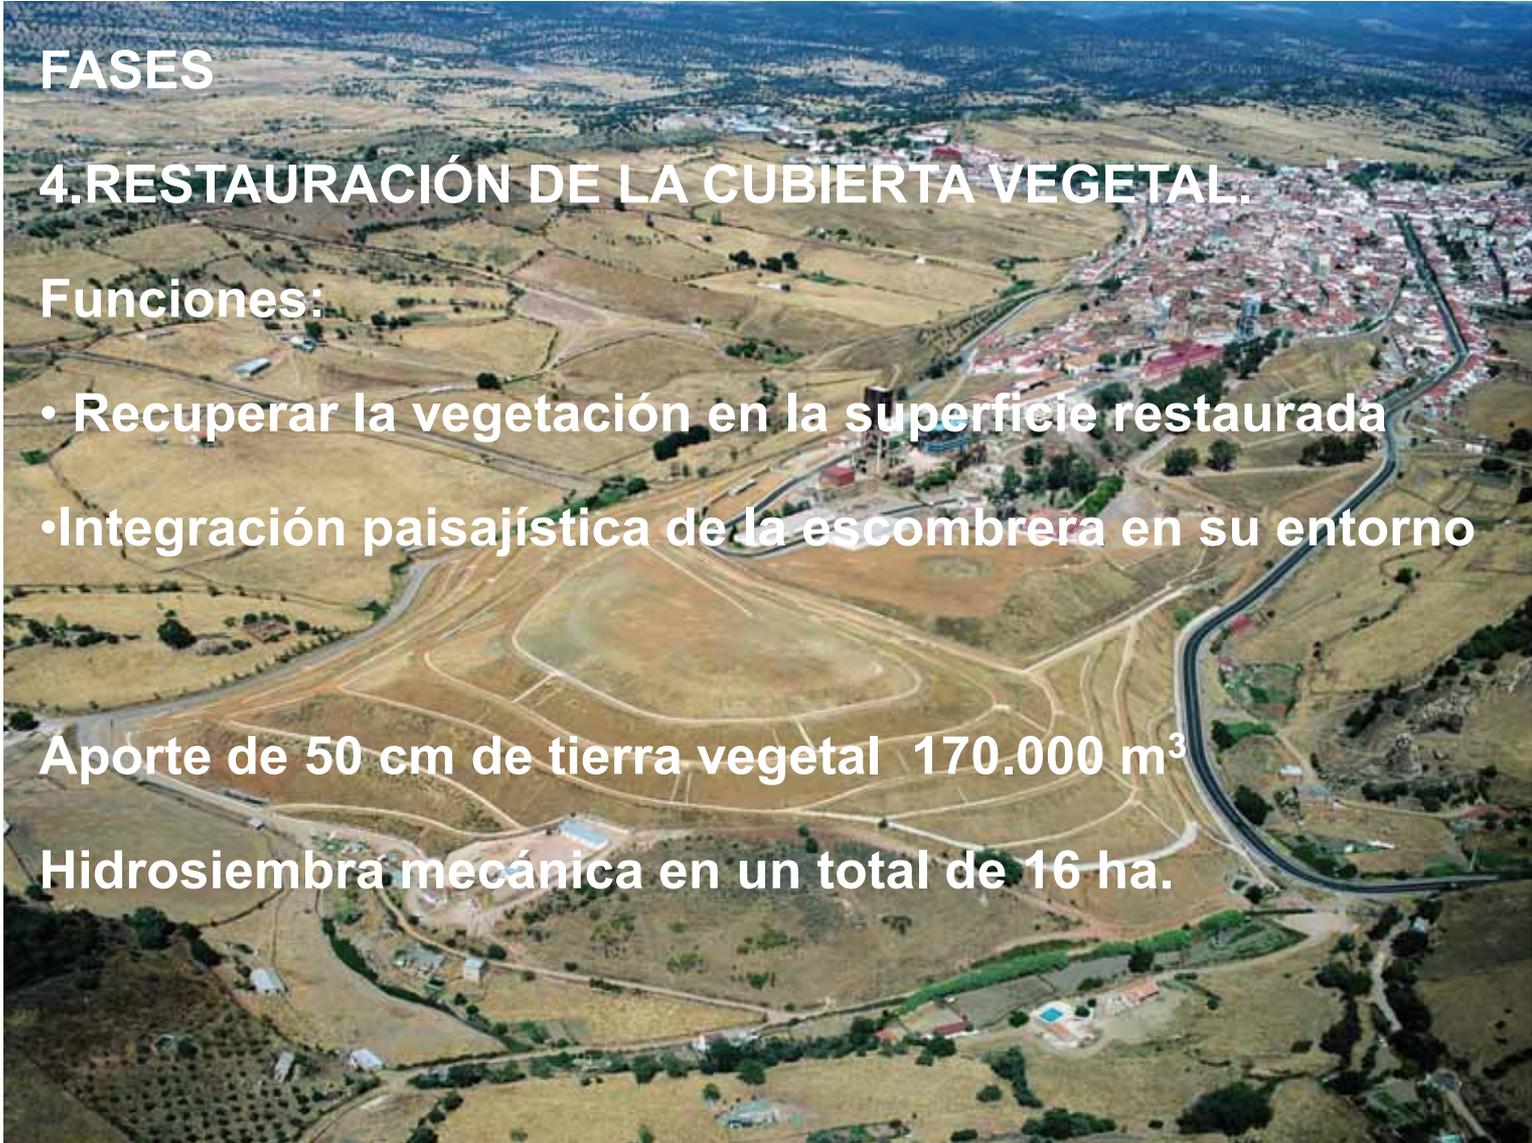
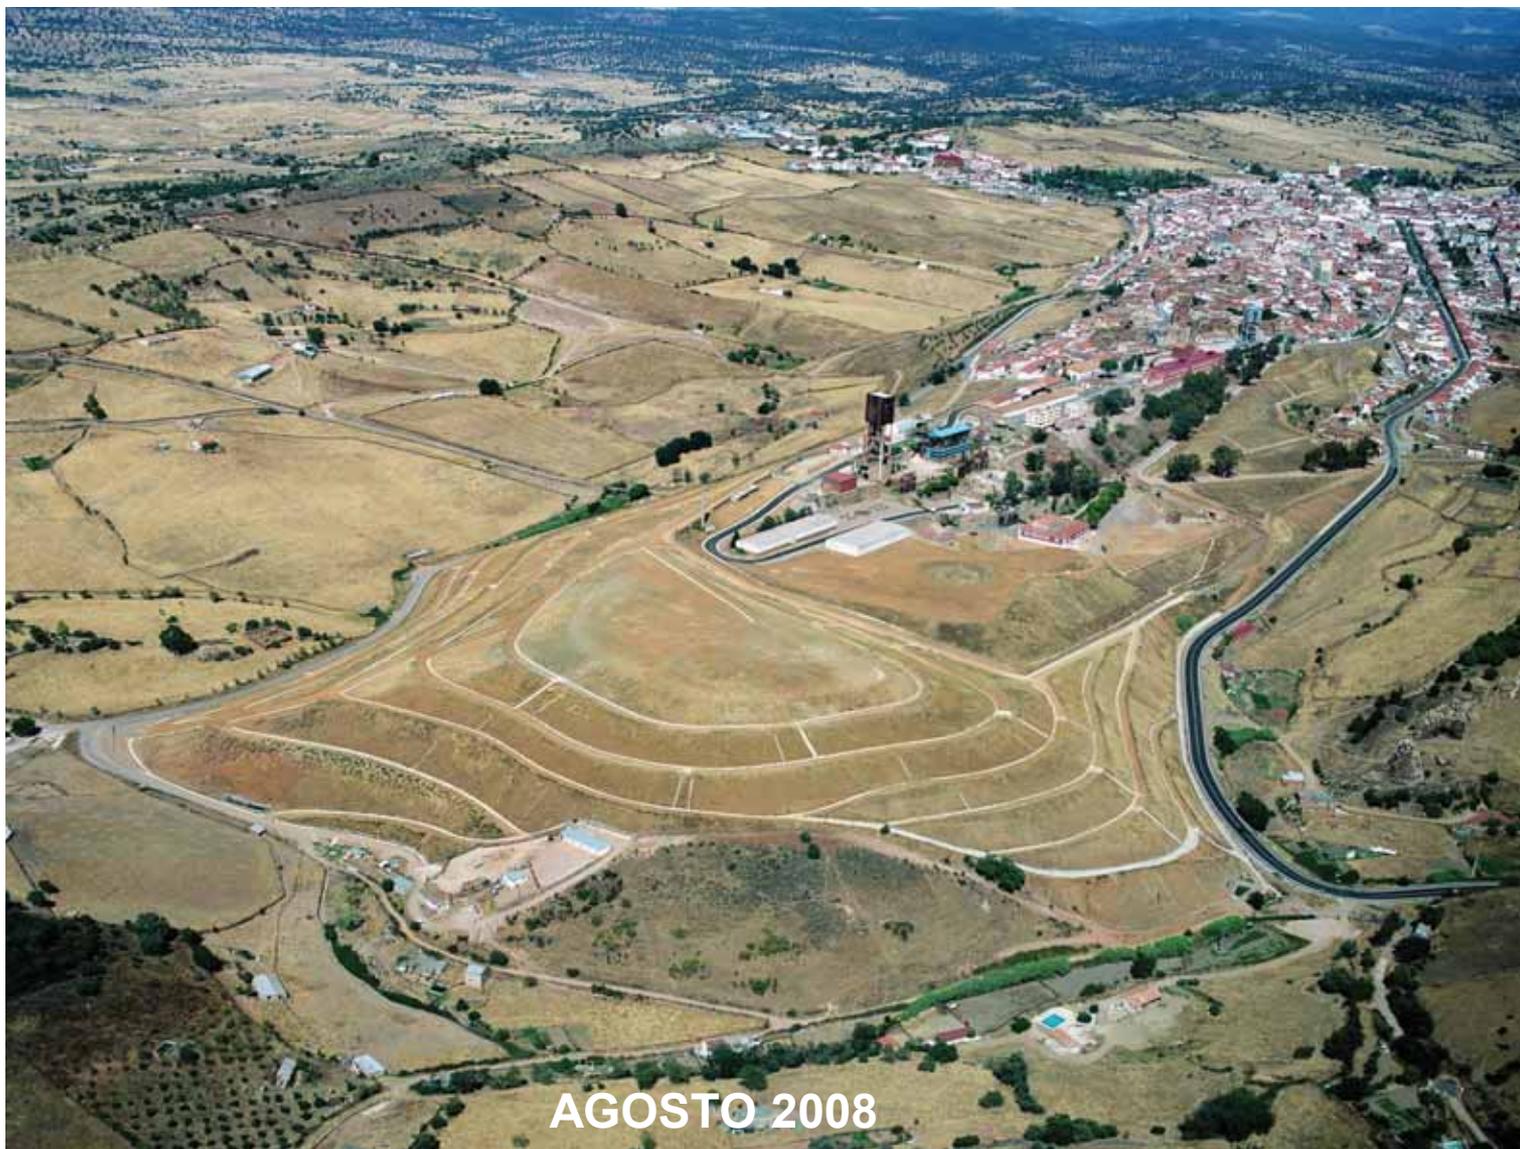
AGOSTO 2008

Aporte de 50 cm de tierra vegetal 170.000 m³

Hidrosiembra mecánica en un total de 16 ha.

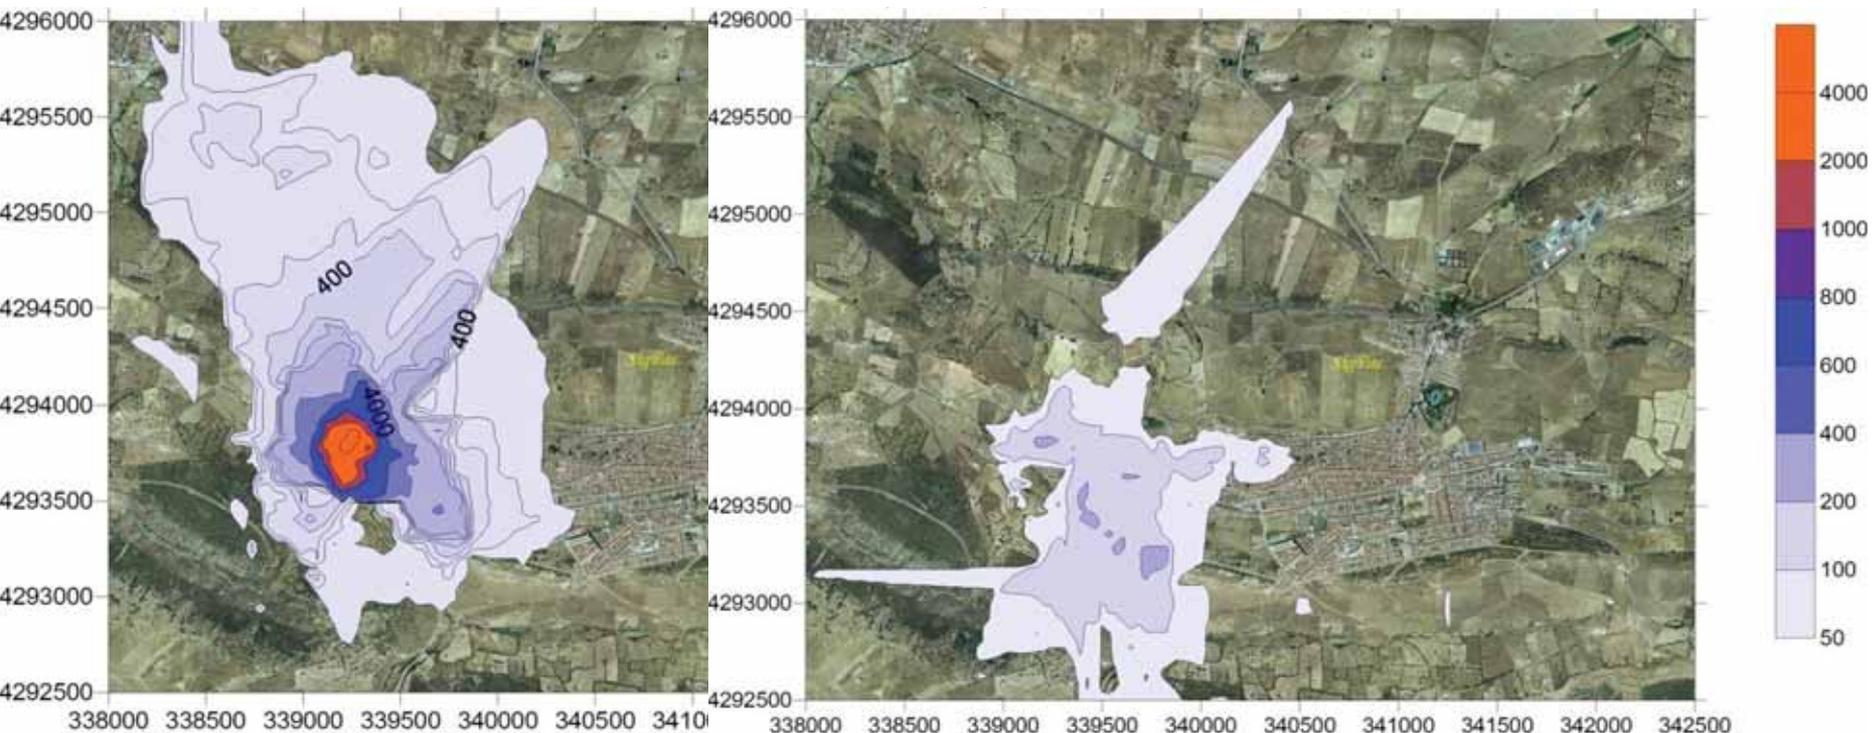
Resultados inmediatos:
Emisiones a la atmósfera

**Mediciones en el
aire durante las
obras (ng/m3)**

**Mediciones en
el aire tras
obras (ng/m3)**

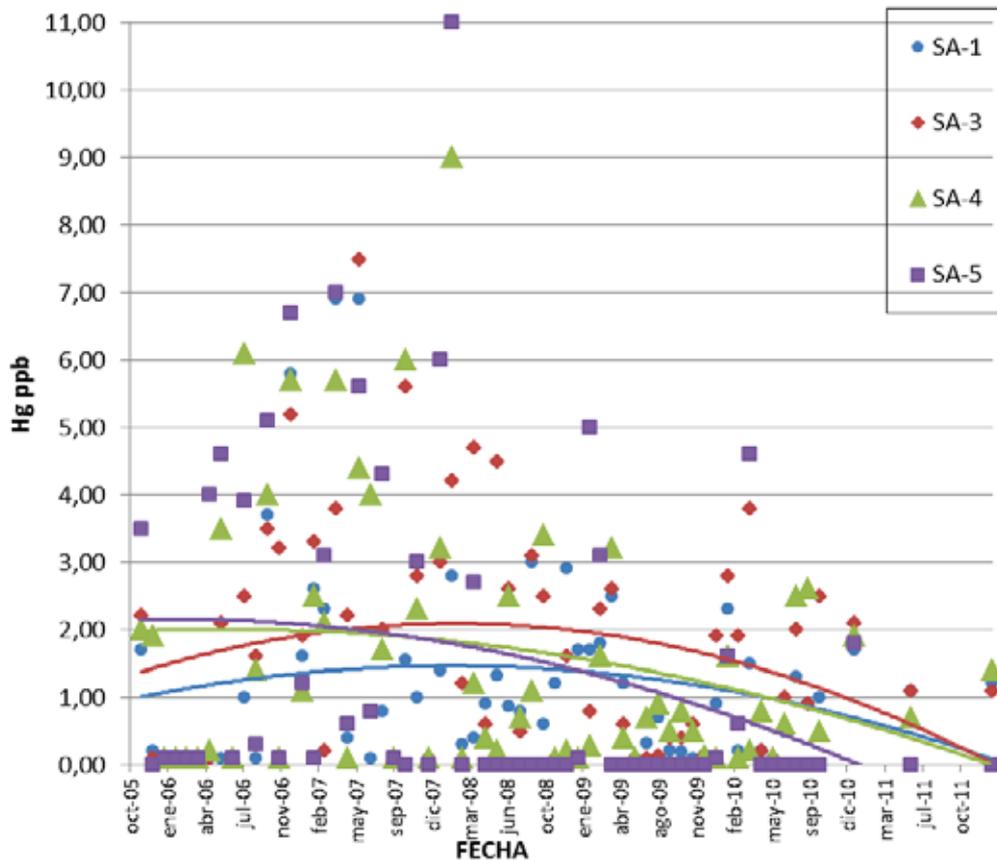
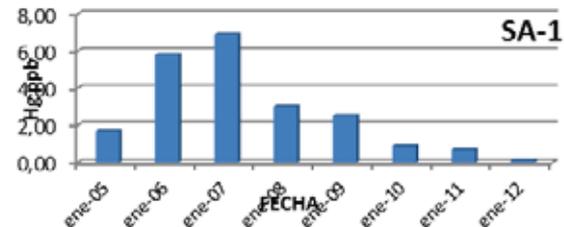
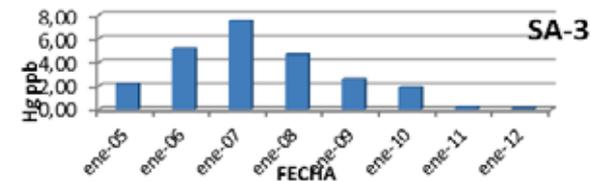
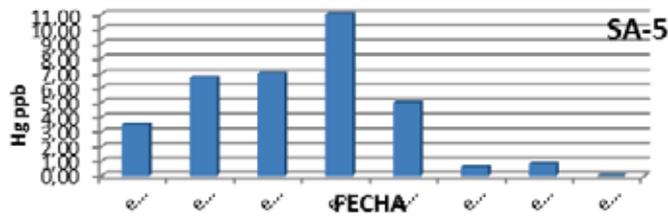
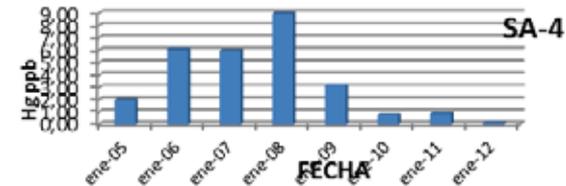
PUNTOS DE CONTROL AGUAS SUBTERRÁNEAS: SONDEOS

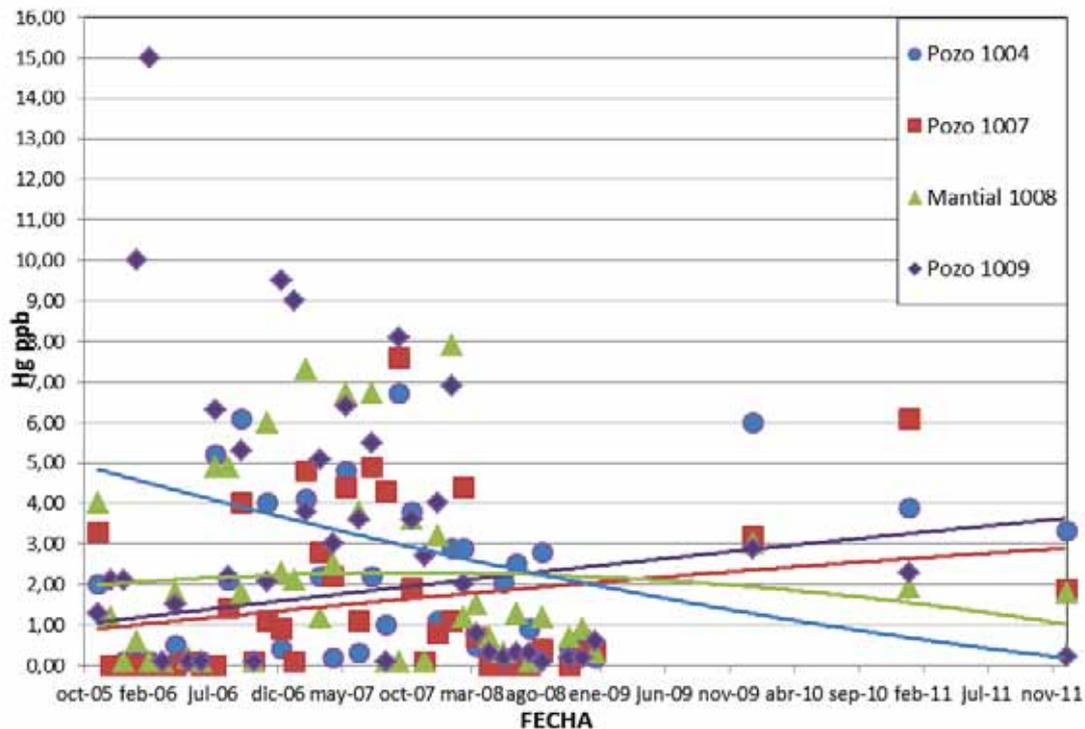
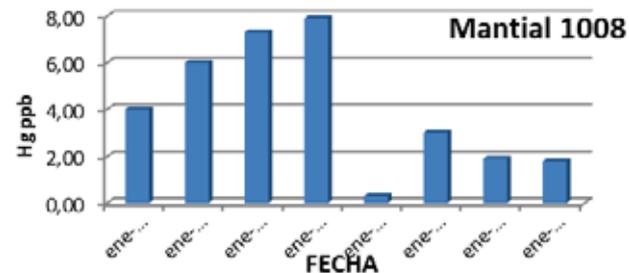
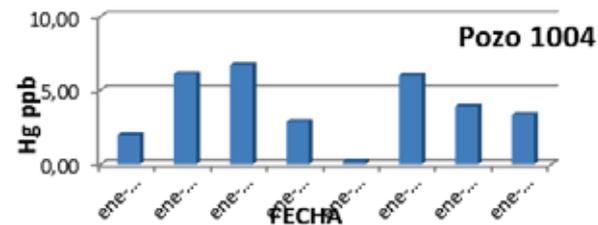
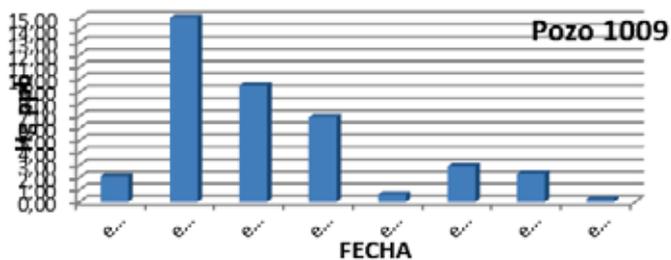
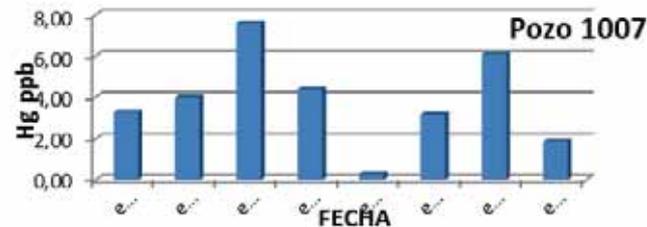
PUNTOS DE CONTROL AGUAS SUBTERRÁNEAS: POZOS Y MANANTIALES

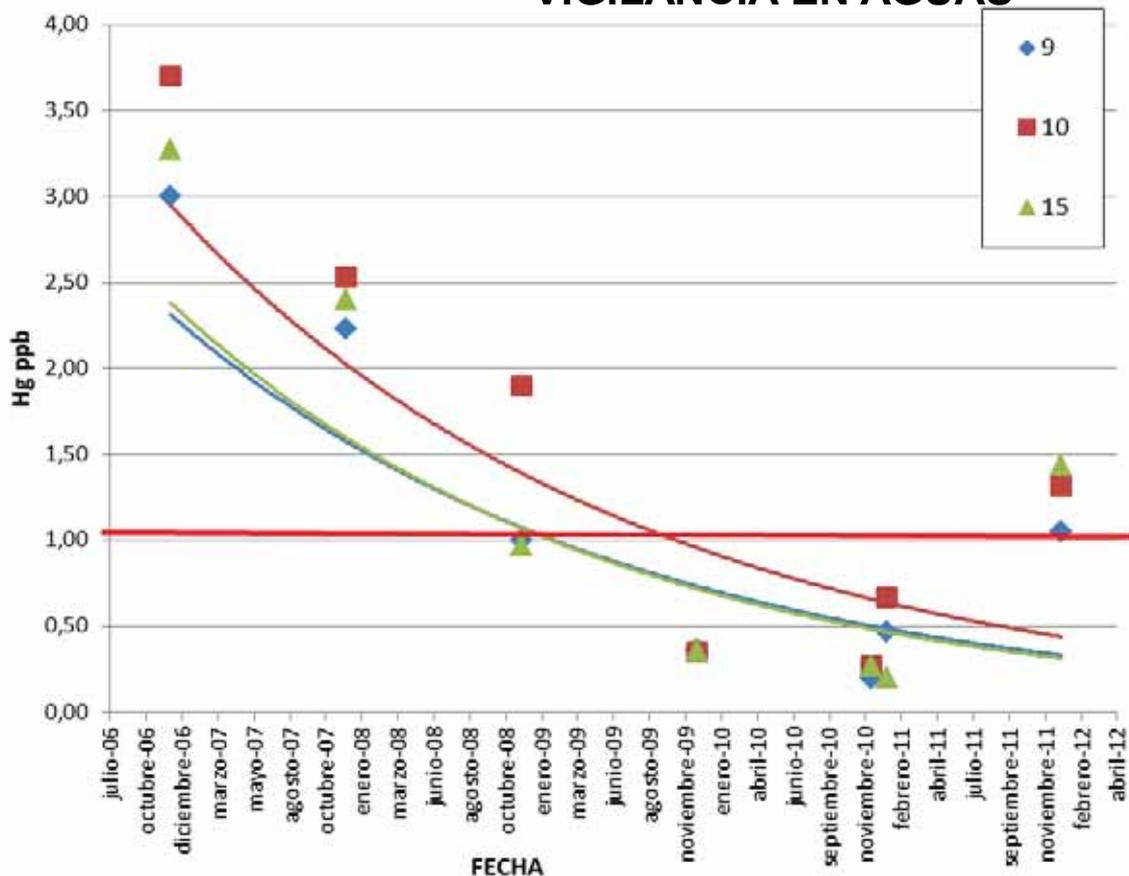
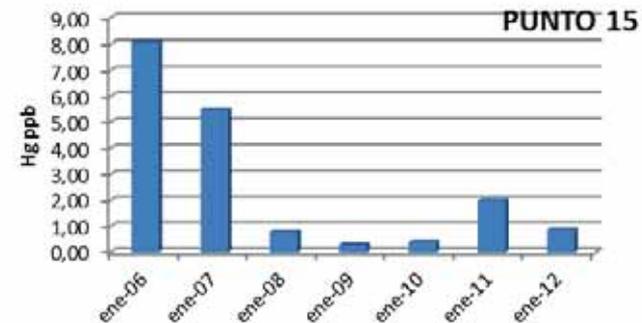
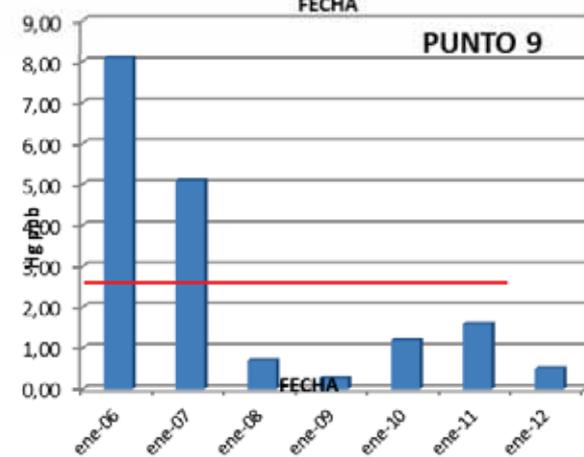
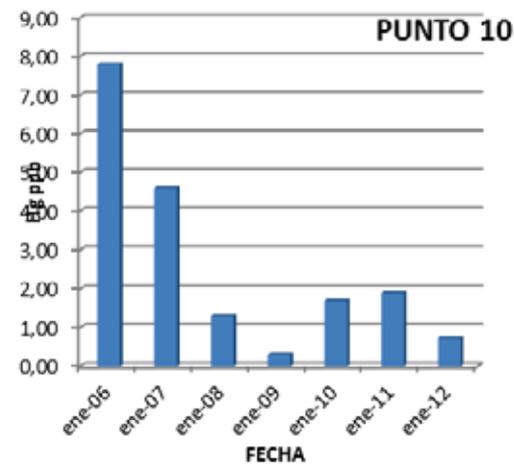
RÍO VALDEAZOGUES ANTES DE SU
CONFLUENCIA CON EL ARROYO
AZOGADO (PUNTO 9), Y DESPUÉS
DE ESTA (PUNTO 10)

- ✓ Están reduciendo drásticamente la producción de lixiviados hacia los arroyos circundantes.
- ✓ Están evitando el flujo subterráneo dentro de la misma
- ✓ Están evitando la dispersión de materiales y la evaporación de mercurio.
