Perspectivas del Medio Ambiente Urbano:

GEO Copiapó

**Informe GEO
Copiapó Chile
2007**

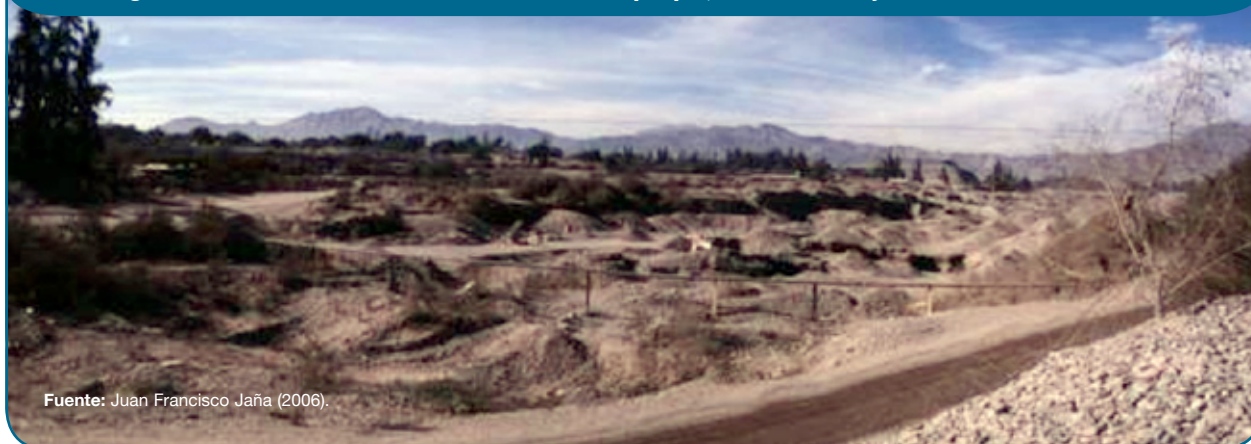
Figura 3.5. Extracción de Áridos - río Copiapó, altura Callejón del Inca

Adicionalmente, se ha calificado al río Copiapó como de bajo valor paisajístico. A pesar de cruzar la ciudad y constituirse como el principal hito geográfico, presenta un alto deterioro visual ante la presencia de tranques de relave en desuso, microbasurales y extracción de áridos que inhabilitan el suelo adyacente e impactan la ribera (Figura 3.5).
